問 題 用 紙

問題1. 下図は「整備対応手順の流れ」を示したものです。下記の情報をもとに「問診」を実施下さい。

問題2. 下図は「整備対応手順の流れ」を示したものです。下記の情報をもとに「整備内容説明」を実施しなさい。特に、EGRバルブの交換の説明においては、「なぜ、アイドリング時にエンジンが不調なのか。」についても説明しなさい。

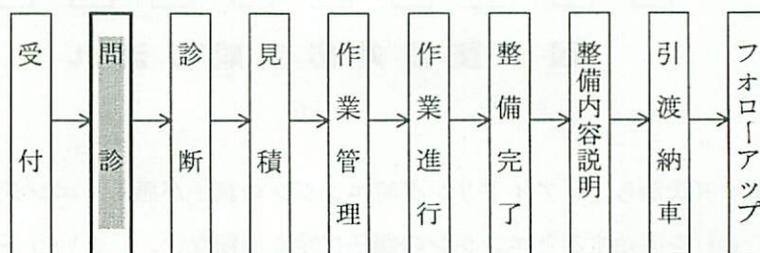
図：整備対応手順の流れ

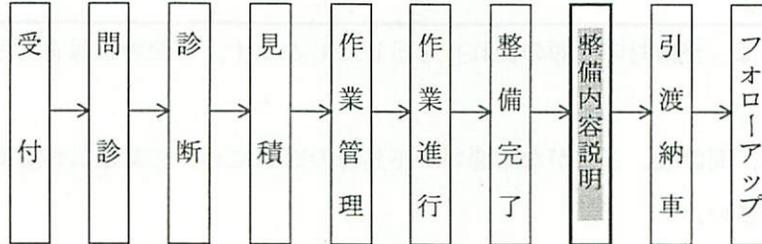
図：整備対応手順の流れ

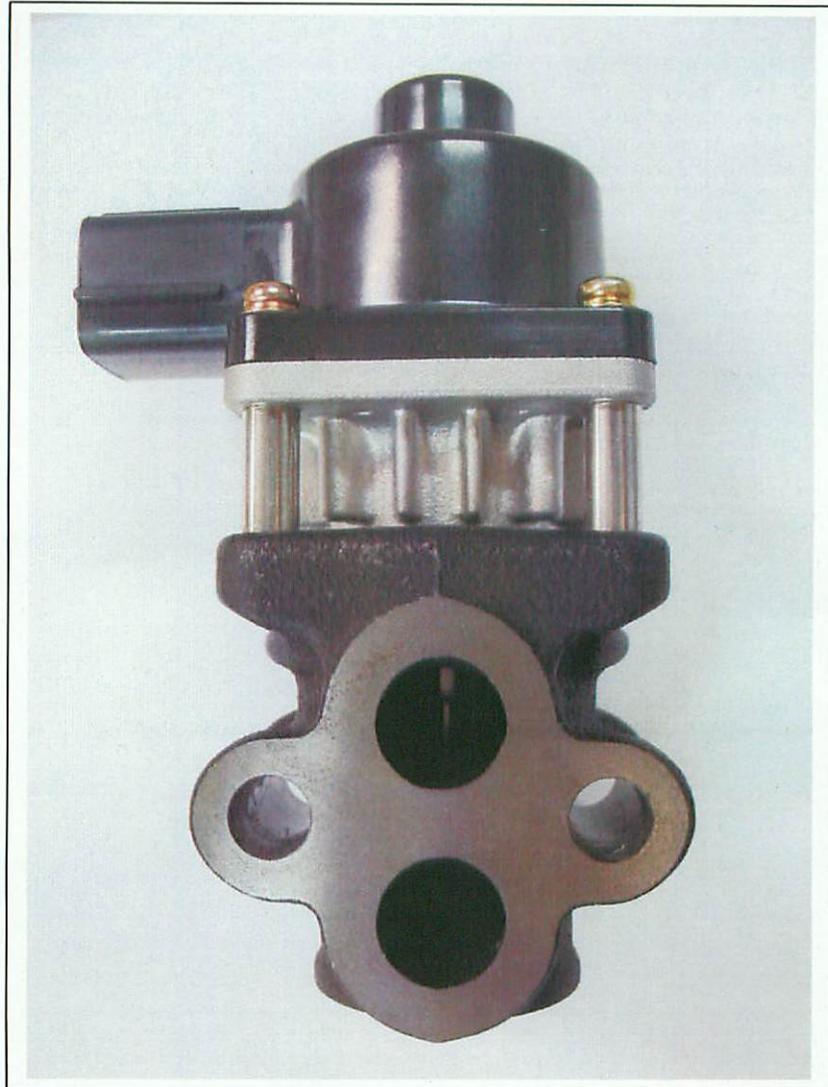
交換部品 (EGR バルブ)

不 良 品

- ① 定期点検整備及び日常点検整備。(作業内容は用意されている点検整備記録簿のとおり)
- ② EGRバルブ制御システムのダイアグノーシス・コードが記録されていたため、EGRバルブを取り外して点検した結果、EGRバルブが開いたまま固着していたので、当該部品を交換したところ、良好となった。

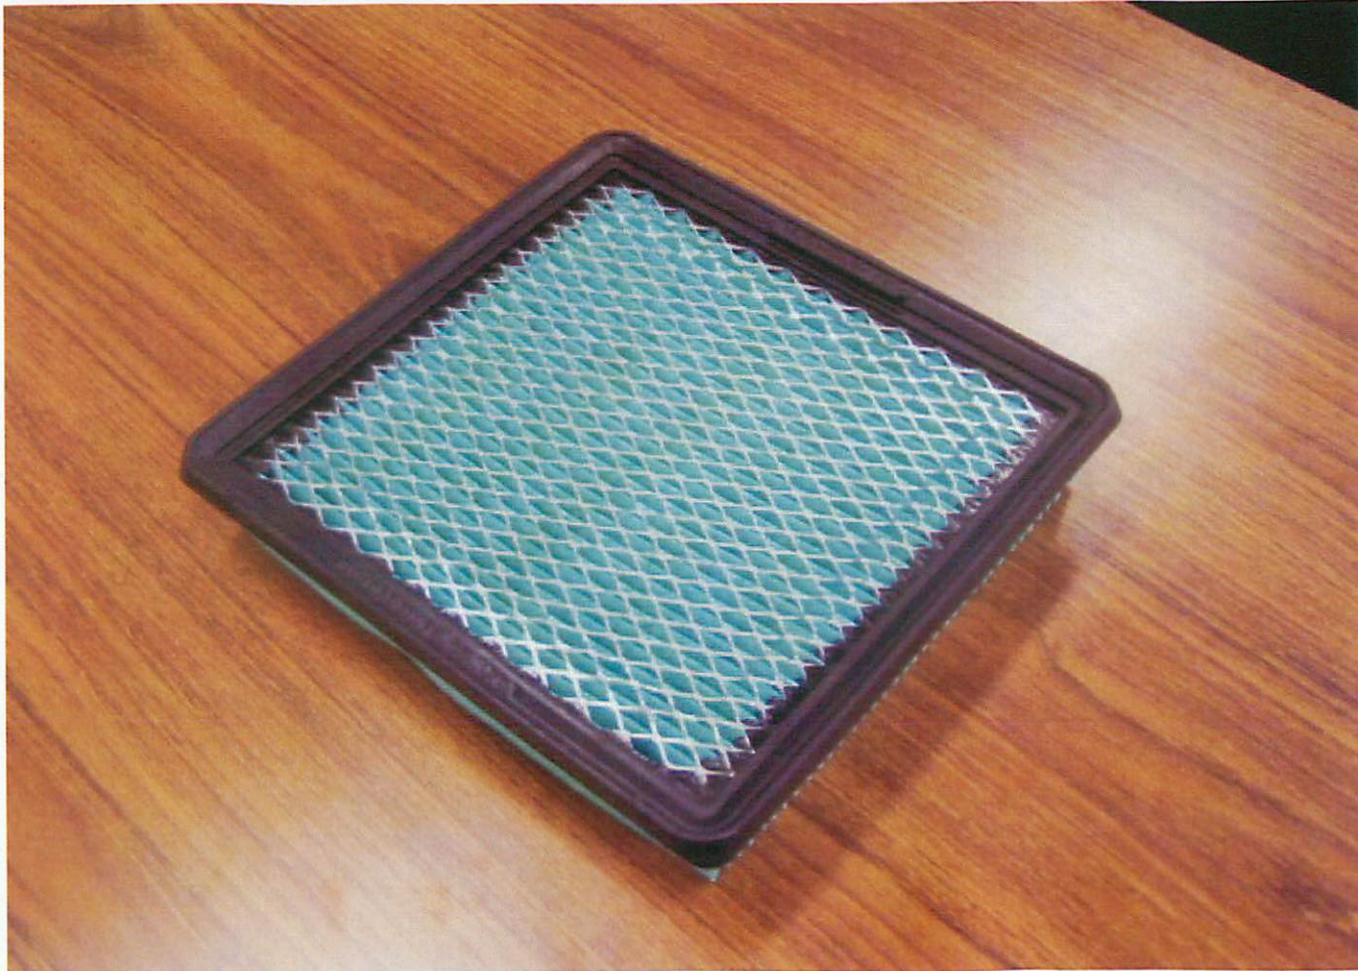
交換部品(エア・クリーナ・エレメント) 不良品
