平成 19 年度第 2 回自動車整備技能登録試験〔学科(筆記)試験〕

第 76 回〔一級小型自動車〕

平成 20 年 3 月 23 日

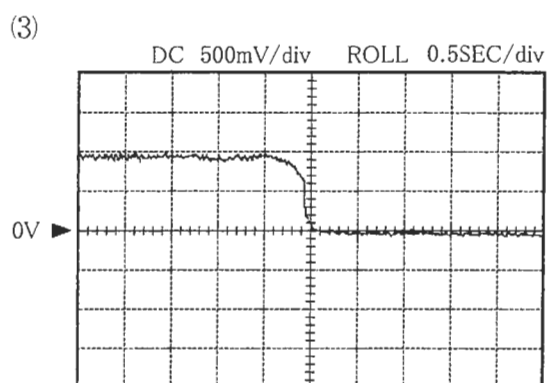
[No. 10] 図の(1)~(4)は O₂ センサのエンジン回転中の出力波形を示したもので、アイドル回転速度時(温間時)、通常走行時(減速リーン補正)、アイドル回転速度時(冷間時暖機中)、通常走行時(加速リッチ補正：無負荷時にアクセル・ペダルを2回踏み込んだ場合)のものである。

図(1)~(4)のうち、アイドル回転速度時(温間時)の O₂ センサの出力電圧波形として、適切なものは次のうちどれか。

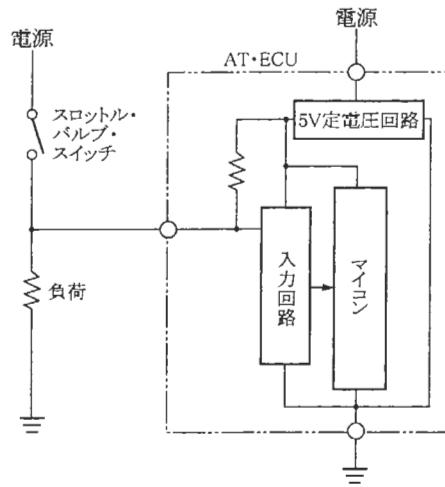
- (1) 図1のスロットル・バルブ・スイッチの異常検知は、信号電圧の情報のみで可能である。
- (2) 図2の油温センサの異常検知は、信号電圧が基準電圧の1/2付近で変化しなくなったとき、又は電圧が発生しなくなったときに行われる。
- (3) 図3のスロットル・ポジション・センサの異常検知は、センサの機能低下により実際の開度と電圧が角度電圧特性図と一致しなくなったときに行われる。
- (4) 図4のロックアップ・ソレノイドの異常検知は、駆動回路が出力したインパルス電圧に対してパルス電圧が発生したときに行われる。
