平成 28 年度第 2 回自動車整備技能登録試験〔学科(口述)試験〕

第 94 回〔一級小型自動車〕

## 12 問 題 用 紙

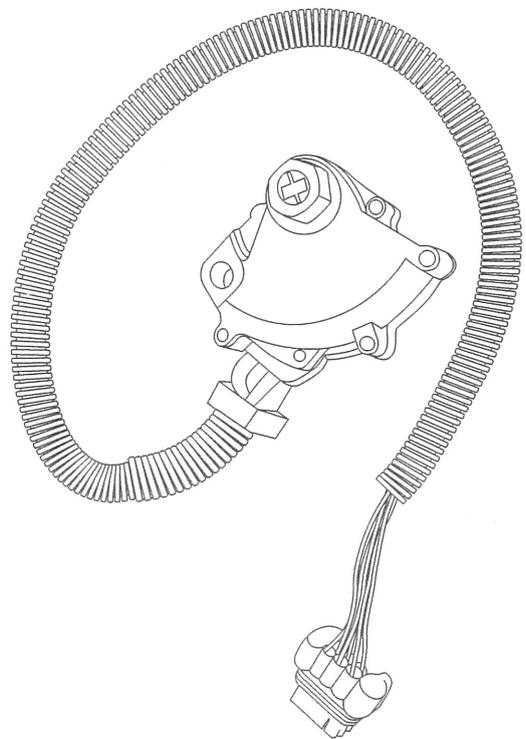
●インヒビタ・スイッチ

● 現象再現時、インヒビタ・スイッチの内部不良により、シフト位置がレレンジにも関わらず、レンジの状態を検出せず、スタートインヒビタ・スイッチを交換し、エンジンの始動に異常がないことを確認した。

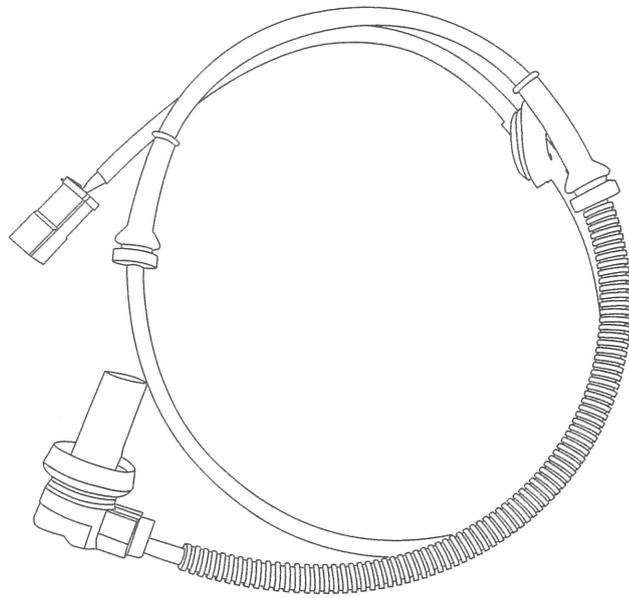
●車輪速センサ

● 左フロントの車輪速センサの内部不良により車速信号が出力せず、ABSの警告灯が点灯すると共に、フェイルセーフ制御が働き、ABS制御が停止していた。

左フロントの車輪速センサを交換した後、ロードテストを実施し、ABSの機能に異常がないことを確認した。
